COMUNE DI COLLINA D'ORO

PIANO REGOLATORE

Tutela dei beni culturali

Schede beni da non tutelare

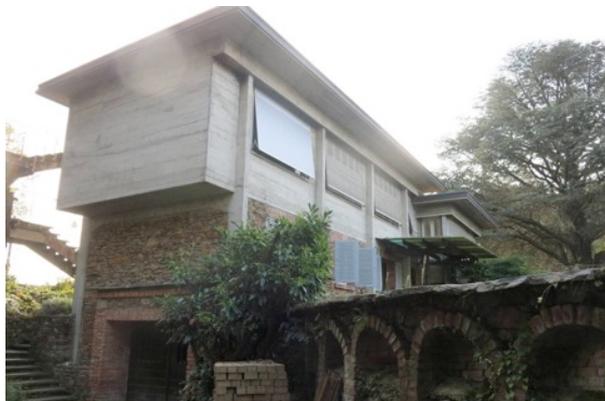
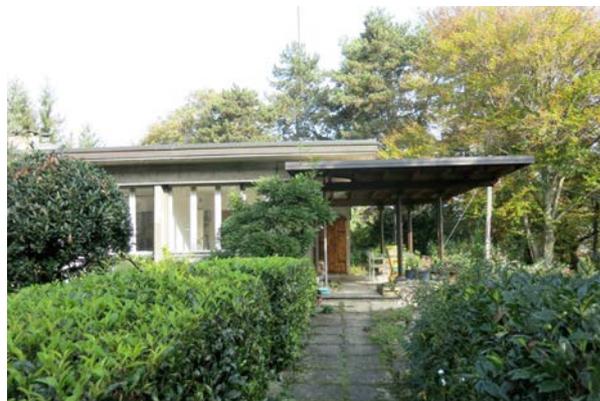
Casa

La commissione riteneva la costruzione un tipico esempio di prairie style, in quanto gli elementi riscontrati in una prima analisi erano chiari, la visita sul posto ha rilevato che lo stile è presente solo su una facciata mentre la parte restante, malgrado sia interessante, non viene percepita quella qualità che si attendeva.

la casa si inserisce in un'area posta fuori zona edificabile, dove le case sono piuttosto di stile classico e meno moderno, non si inserisce quindi nel contesto costruito circostante.

Nessuna.

Non si ritiene interessante la protezione per la mancanza di qualità della sostanza architettonica.

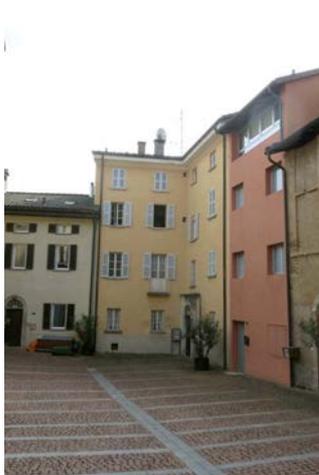
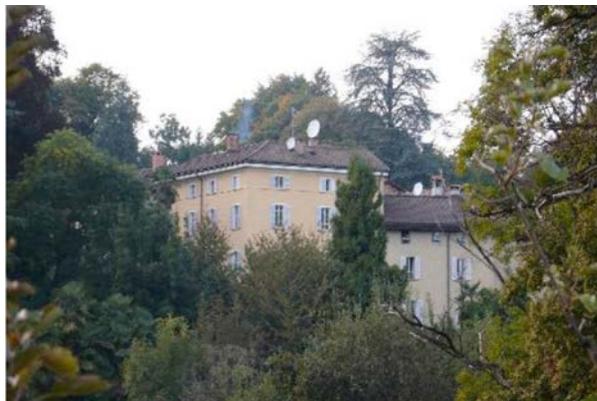
Casa Adamini

Trattasi della casa Adamini e di tutto il suo parco.

La casa risalente al 1600 è stata completata al suo interno con decorazioni, si ricorda che alla famiglia Adamini appartenevano diversi artigiani e architetti che hanno svolto la loro attività in Russia, in particolare a Pietroburgo.

Il giardino non presenta particolari strutture che lo rendano particolare.

Nessuna tutela.

La casa è già protetta in quanto inserita nel Piano delle costruzioni di Agra che prevede tra l'altro la protezione delle facciate.

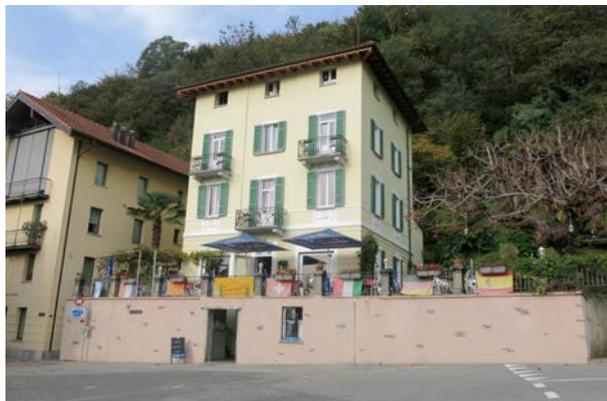
Ristorante Gottardo

Costruzione classica e tipica della fine del 1800, con muro di confine verso la piazza sottostante e antistante giardino con diversi alberi. Destinazione: Ristorante albergo.

La facciata si caratterizza da una struttura ad aperture tipicamente classica, nel suo insieme lo stato di conservazione è originale e buono. Il giardino – terrazza, viene usato come luogo per pranzare all'aperto. Per quanto riguarda l'interno è necessario rivederlo in quanto presenta diversi elementi non tipici.

Nessuna tutela.

Non si ritiene necessaria la protezione dell'edificio in quanto non presenta qualità di rilievo.

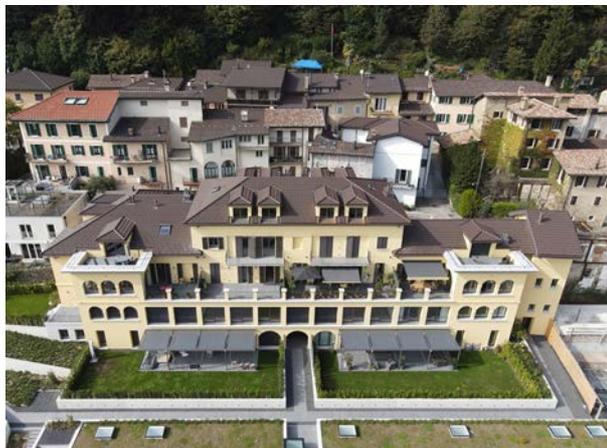
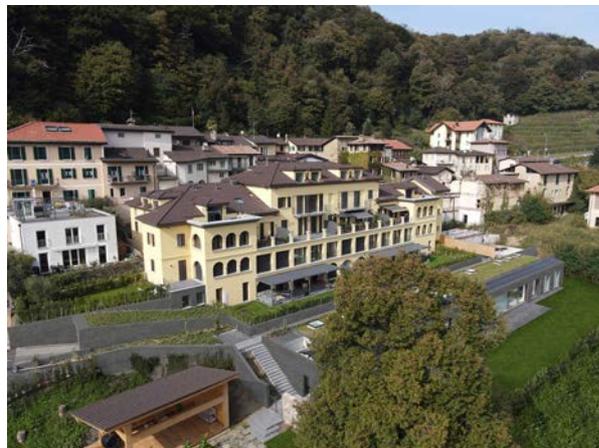
La storia di questo maestoso edificio inizia nel 1845, quando il parroco di Agra, Don Alberto Poncini, decide di costruire la magione di famiglia all'interno di un'estesa proprietà comprendente un vasto giardino. Per parecchi decenni l'uso rimase immutato, finché nella prima metà del Novecento Palazzo Poncini viene trasformato in albergo per alloggiare i parenti in visita ai pazienti del vicino sanatorio della fondazione «Deutsche Heilstätte», dove si curava la tubercolosi. Agra, il paese più alto della Collina d'Oro (550 mslm.), è infatti caratterizzata da un'aria ideale per le cure elioterapiche, il cui concetto terapeutico si basava appunto sulla qualità dell'aria e sull'insolazione. Cure che, dopo la scoperta della penicillina, furono abbandonate decretando la chiusura del sanatorio e la trasformazione del vicino albergo in ostello di vacanza per i giovani, sino alla sua chiusura definitiva nei primi anni '80. Ristrutturato completamente e trasformato in condominio nel 2023.

Nessuna tutela.

Ristrutturato completamente nel 2023 mantenendo le facciate verso il nucleo.

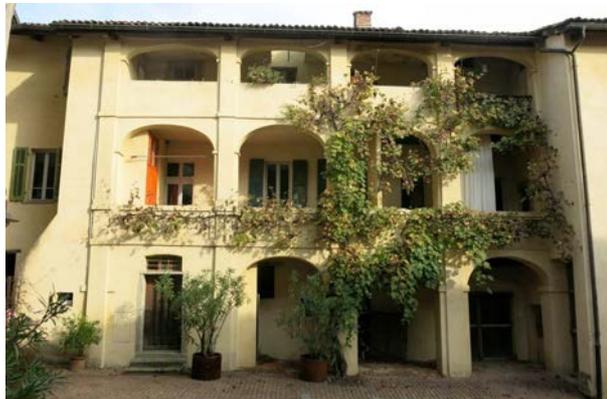
Casa Adamini

Volume inserito all'interno della corte del Nucleo di Bigogno si attesta con una facciata atipica del territorio costruito della Collina; i suoi archi sono più tipici nel Mendrisiotto, dove era necessario procedere alla essiccazione del tabacco all'aria.
Anonimo, XVIII sec.

Nessuna tutela.

Non è necessaria la protezione poiché il Piano delle costruzioni di Agra prevede già la protezione delle facciate.

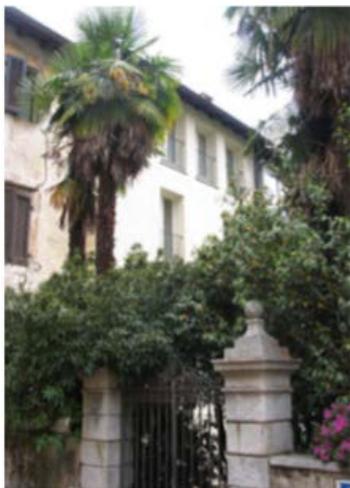
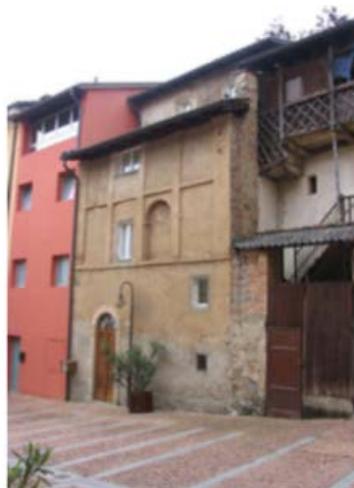
Casa Corte Adamini

il volume si inserisce all'interno della corte Piazza Adamini a Bigogno di Agra.

Nessuna tutela.

Non si ritiene di proporre una tutela in quanto già inserito nel piano delle costruzioni che prevede la protezione delle facciate e dei volumi esistenti.

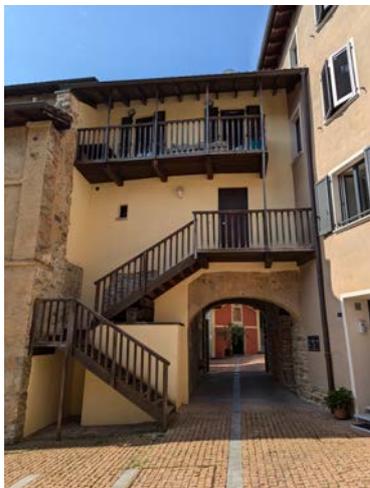
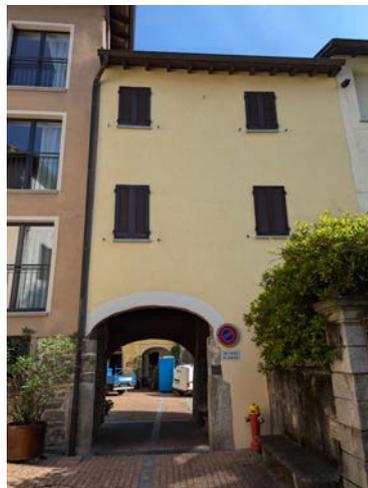
Casa Corte Adamini

Edificio d'entrata alla corte interna del nucleo di Bigogno. La facciata esterna è ancora ben conservata e è definita da una struttura chiara e tipica del territorio costruito. Quella interna invece è caratterizzata da dei ballatoi in legno atti anche a dare accesso ai vari piani, la sua protezione non è necessaria in quanto già protetti dalla presenza nel piano delle costruzioni.

Nessuna tutela

Non è necessaria la protezione poiché il Piano delle costruzioni di Agra prevede già la protezione delle facciate. L'edificio è già stato ristrutturato.

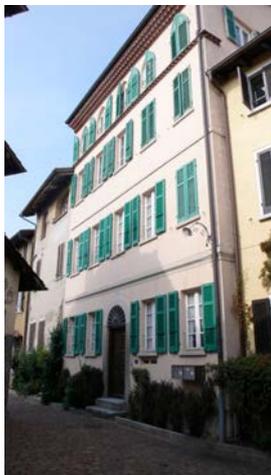
Facciata casa d'abitazione

Facciata intonacata con caratteristiche architettoniche originarie, verso l'area pubblica pedonale del Nucleo.
Appartenente alla famiglia Casasopra da cui proviene il nome della Frazione Cà di Sopra.

Nessuna tutela.

Sufficientemente tutelato dalle severe norme del Piano Particolareggiato del Nucleo di Gentilino

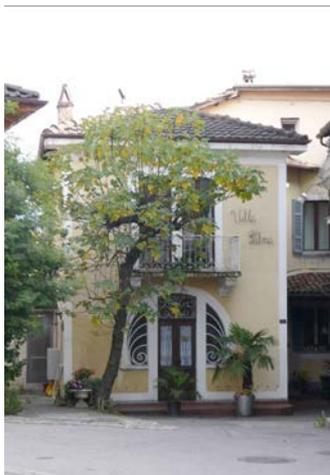
Villa Palma

Interessante facciata liberty con buono stato di conservazione peccato che sia un rifacimento della facciata in quanto l'interno riprende lo stile dell'ottocento.

Nessuna tutela.

Non ha qualità edilizia tale da essere sottoposta a protezione.

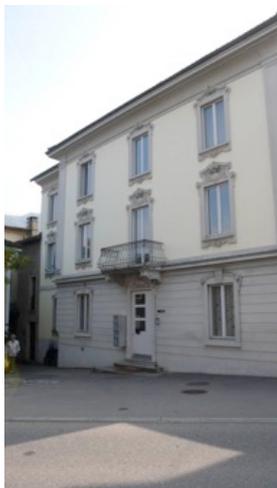
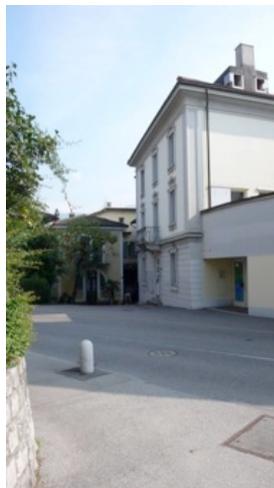
Casa

Edificio neoclassico, in buono stato di conservazione tutti i decori delle finestre sono presenti e lo zoccolo presenta uno sgraffio chiaro.

Nessuna tutela.

L'edificio non presenta caratteristiche architettoniche tali da dover essere protetto in quanto completamente atipico e perturbante il tessuto storico direttamente ad esso relazionato.

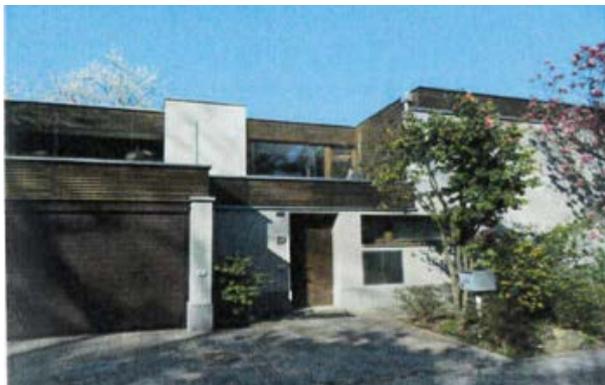
Casa già Dobrzanski

Autore: arch. Tita Carloni, 1964, casa stile wrightiana

Casa con atelier per l'artista Edmondo Dobrzanski. Nell'edificio ubicato al limite del bosco, ogni riferimento organico lascia il posto allo studio geometrico dell'oggetto, un cubo costituito da lame murarie parallele in mattoni di cemento lasciati a vista sia all'esterno sia all'interno della casa. I lati aperti sono tamponati da un parapetto in legno sul quale poggiano finestre a nastro. Un coronamento in legno al di sopra delle lame murarie cinge l'intero volume. L'atelier a doppio livello si apre verso nord in modo da catturare l'illuminazione più favorevole alla creazione artistica, la residenza guarda invece verso est.

Nessuna tutela.

Il volume è stato recentemente completamente ristrutturato e ampliato e l'atelier a doppio livello non è quasi più riconoscibile. Il restauro edilizio ha compromesso l'architettura e lo stile originario.

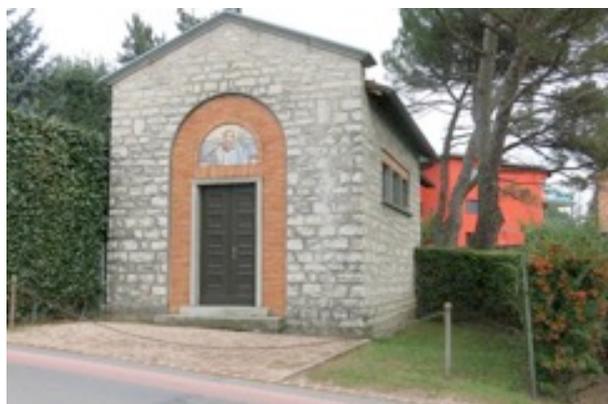
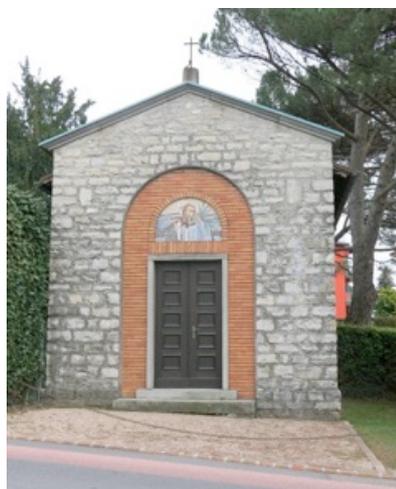
Oratorio di S. Mattia

Ricostruito nel 1940 su progetto dell'architetto Giacomo Alberti (1896-1973), l'Oratorio di San Mattia era, in origine, un edificio sotto il patronato della famiglia Berra. La vecchia costruzione – demolita a causa del riassetto urbanistico – venne consacrata infatti nel 1695. L'attuale Oratorio presenta una facciata con pietra a vista e mattoni faccia vista, con l'ingresso sormontata da un mosaico raffigurante il santo patrono, realizzato nel 2002 da Fra' Roberto Pasotti. L'interno dell'edificio, particolarmente sobrio, presenta una copertura con capriate lignee a vista. Sopra il nuovo altare – progettato e realizzato da Pietro Camerani nel 2001 – puoi ammirare una tela con la Madonna e i Santi Mattia, Rocco ed altri, databile tra la fine del XVII e l'inizio del XVIII secolo.

Nessuna.

Non originario.

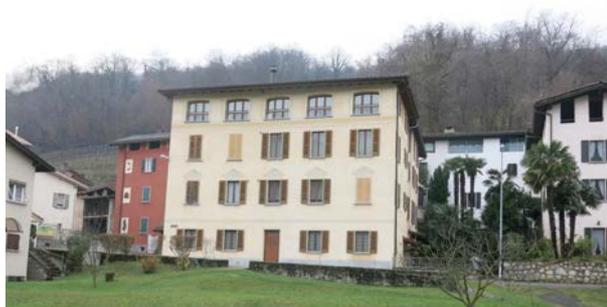
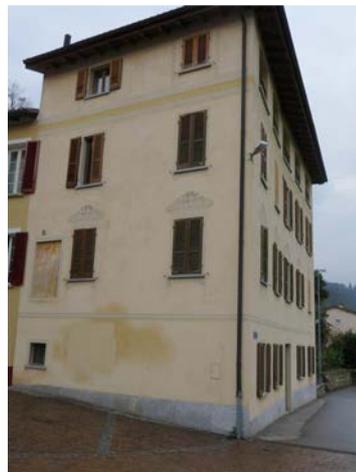
Casa Gilardini

Villa tipica del XVII sec.

Decorazione originaria di autore ignoto, rifatta nel 1993 da Mauro Zanolari di Agno e Luca Bianchi di Riva San Vitale.
Buono stato di conservazione malgrado le decorazioni stiano sbiadendo sono ancora riconoscibili.

Sufficientemente tutelato dalle severe norme del Nucleo e del Piano Particolareggiato del Nucleo di Scairolo.

Decorazione da salvaguardare e rinfrescare.

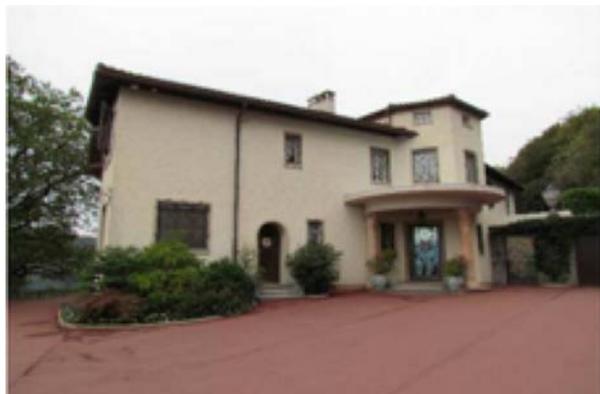
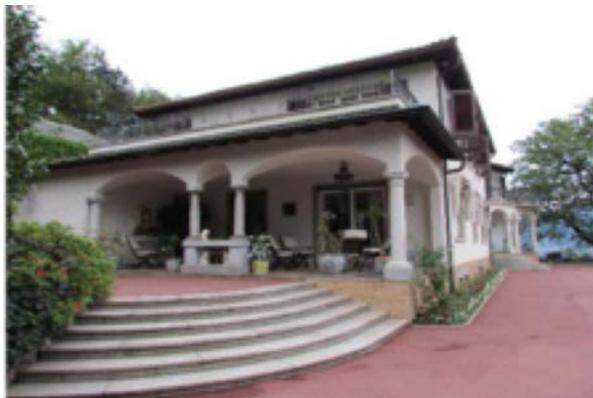
Casa Bodmer

Villa dove visse Herman Hesse, ex cà rossa tipica struttura del Tessinerstyle che però a parte essere stata la residenza dello scrittore non ha particolari pregi, interessante l'area dove è situata in quanto è un poggio. Il parco non è curato.

Nessuna tutela.

Non si ritiene necessaria la protezione della villa poiché non possiede alcuna qualità architettonica e la struttura originaria è stata nel tempo trasformata.

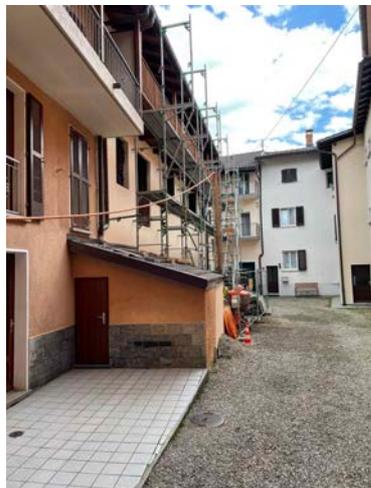
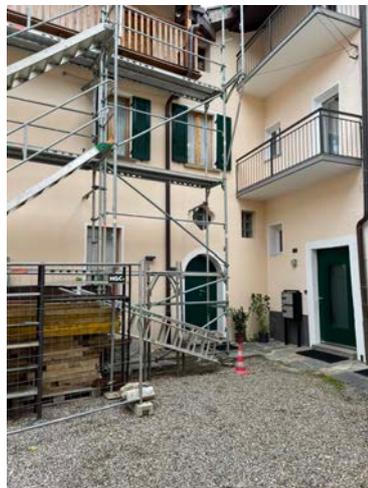
Interessante esempio di architettura civile del XVII secolo all'interno del nucleo. Molto interessante e atipico il lungo terrazzo presente su tutta la facciata. Nel tempo è avvenuto un restauro conservativo che ha mantenuto le aperture e il balcone. La facciata si apre verso una corte privata.

Nessuna tutela.

Edificio ubicato nel nucleo di Montagnola e sufficientemente tutelato dalle disposizioni del Piano particolareggiato di Montagnola.

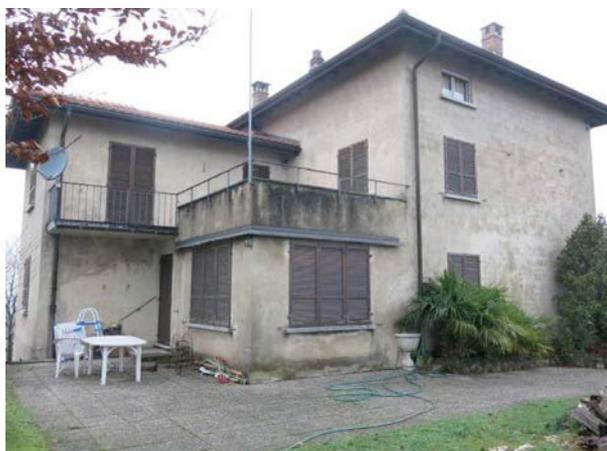
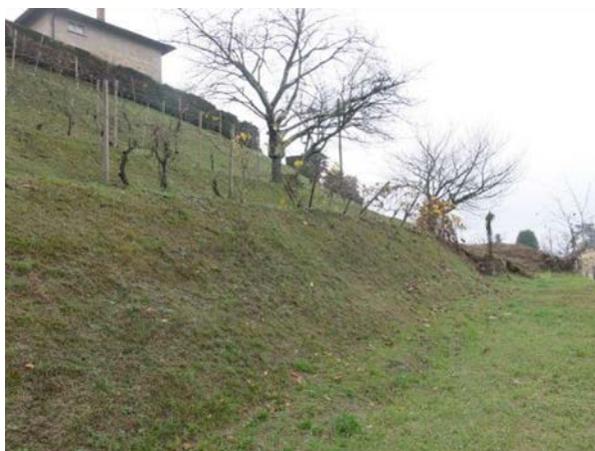
Casa

La casa di assoluto poco pregio si inserisce in un'ampia area terrazzata sita in zona edificabile. Si pone alla sommità della collina che sovrasta il nucleo di Certenago.

Nessuna tutela.

Nessuna protezione dell'edificio poiché di scarsa qualità.

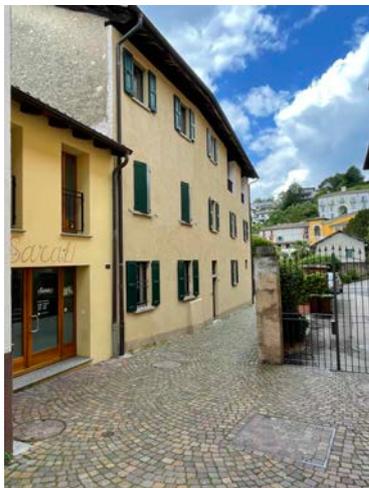
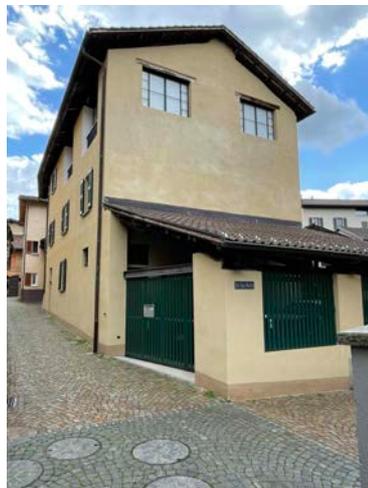
Casa

Edificio abitativo caratteristico dello sviluppo del nucleo di Certenago del '700; esempio caratteristico di casa rustica nel nucleo. Recentemente completamente restaurato in accordo con le preesistenze.

Nessuna tutela.

Sufficientemente tutelato delle norme nel Piano Particolareggiato del Nucleo di Certenago.

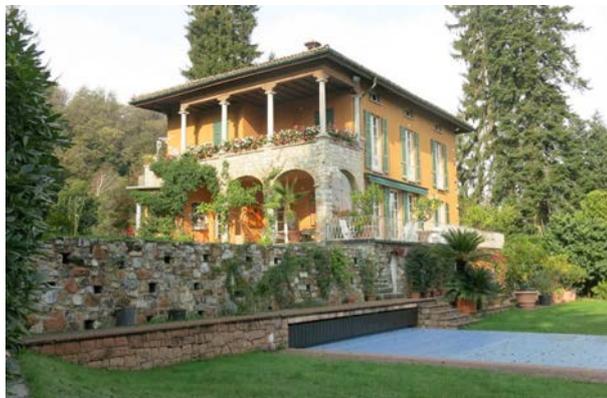
Villa

Edificio abitativo con giardino attorno caratteristico dello sviluppo urbano inizio primi '900, con aggiunte in stile '800, ubicato in zona residenziale con obbligo di piano di quartiere; esempio caratteristico di villa con importante parco attorno delimitato da cinte verso via Collina d'Oro. In perfetto stato di conservazione.

Nessuna tutela.

Non si ritiene che l'oggetto abbia qualità architettoniche tali da dover essere tutelato.

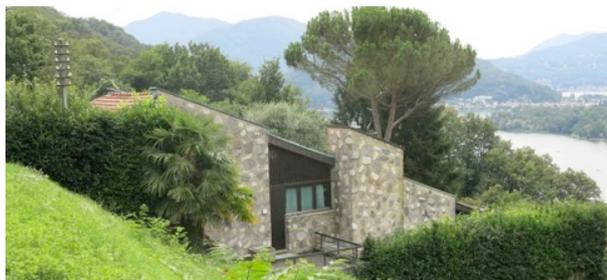
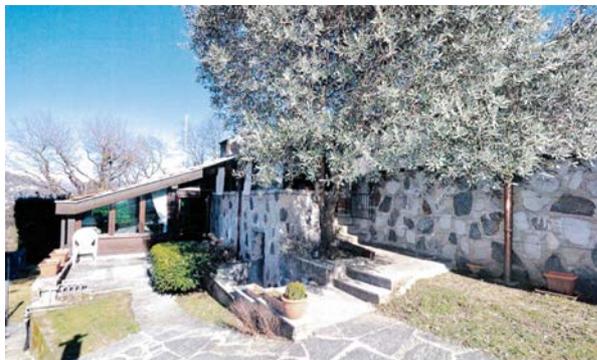
Casa realizzata dall'arch. Luigi Nessi nel 1963, si caratterizza da una struttura in cemento armato rivestita in pietra. La costruzione a pianta a L si caratterizza dalla presenza di un solo piano, l'interno è rimasto originale ma è in stato di abbandono. Nel tempo la pianta ha subito un ampliamento al piano cantina che non rispetta la tipologia architettonica.

La piscina esterna non è originale e va a degradare la tipologia della casa. Interessante il portico esterno che si inserisce con la copertura del tetto.

Nessuna tutela.

La costruzione non rispetta più le caratteristiche architettoniche originali.

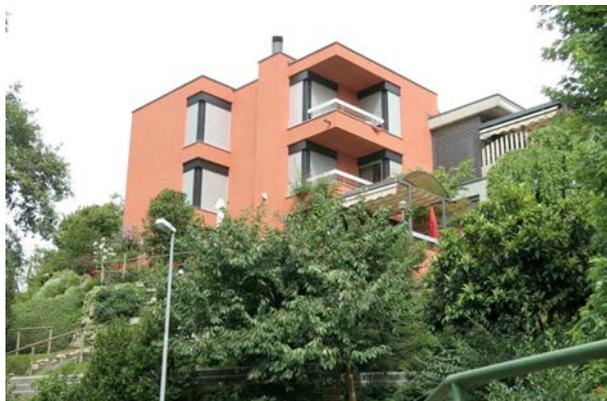
Casa d'appartamenti

La proposta architettonica ripropone in modo non interessante l'inserimento dei vuoti nei pieni, in particolare la facciata a sud non si integra in maniera logica alla parte solida.

Nessuna tutela.

Non si ritiene necessaria la protezione poiché non ha qualità architettoniche da salvaguardare.

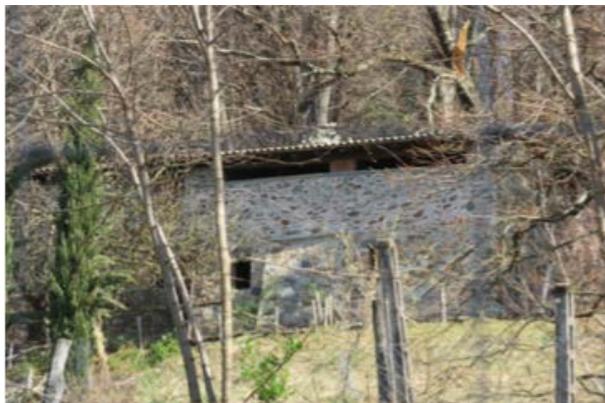
Casa Bucher

Autore: Arch. Rino Tami, 1940.

Buon esempio di architettura moderna. La casa sembra riprendere morfologie sperimentate proprio nel grotto Ticinese. La casa sorge nella località discosta di Minigera, in un terreno in pendenza, mostra un livello verso montagna, quello intermedio, in cui si sviluppa l'appartamento, e tre livelli verso valle, un portico massiccio in pietra a vista con due ampie arcate nella facciata principale, verso nord-ovest, e una in quella laterale verso sud-ovest. Tami riesce a realizzare una residenza funzionale e a dosare gli elementi rustici del progetto in modo da mantenere un livello raffinato e curato nell'esecuzione e a conferire un carattere d'autenticità all'edificio. La sistemazione del terreno e il gioco delle falde del tetto fanno in modo che la casa appaia inserita in modo naturale e solido.

La casa stata ampliata nel 1997 ad opera dell'architetto Bucher, andando a stravolgere il concetto architettonico dell'epoca.

Nessuna tutela.

La casa è stata ampliata stravolgendo il concetto architettonico originale.

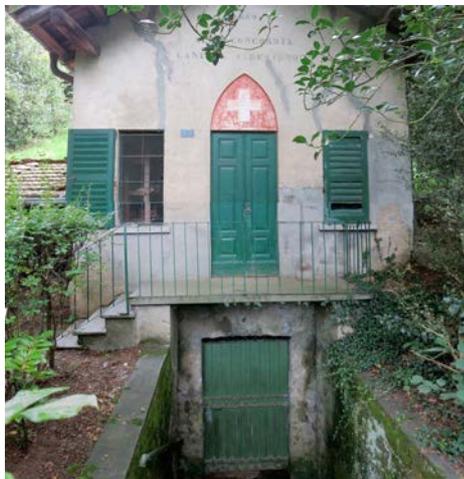
Grotto

Anonimo, 1889

Tipico grottino, con nella parte superiore luogo di ritrovo e mescita vino, sotto la cantina con accesso dall'esterno. Sopra la porta croce svizzera.

Non si conosce lo stato di conservazione della cantina.

Nessuna tutela.

Non si ritiene necessaria la protezione poiché l'edificio ha una scarsa qualità edilizia.

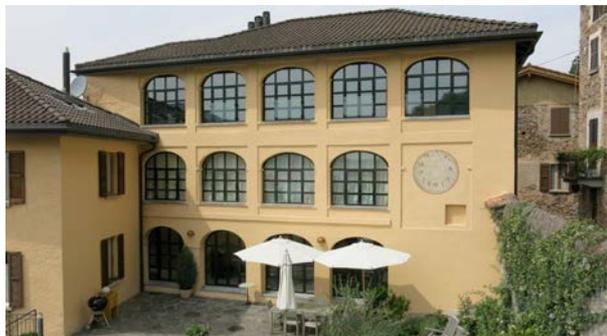
Casa antecedente al 1857

Casa a carattere residenziale, presenta aperture atipiche, in quanto le volte presenti a piano terra vengono riproposte anche ai piani superiori, si ritiene sia stata nel tempo ristrutturata perdendo le qualità che l'immobile poteva avere.

Nessuna tutela.

Si ritiene che la normativa del nucleo di Carabietta consenta di proteggere sufficientemente il bene immobile

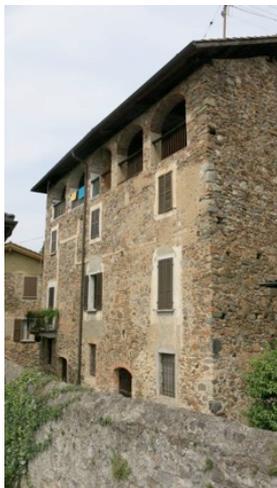
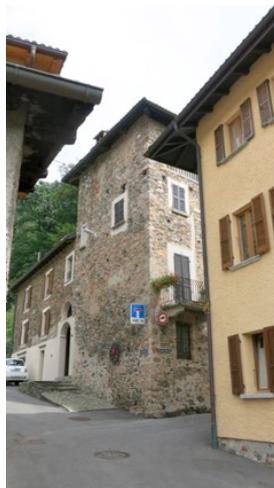
Edificio abitativo realizzato prima del 1857, si situa tra via al Bassino e via alla Chiesa, la particolarità sono i quattro piani abitativi con una facciata chiara che termina sul lato verso Via alla Chiesa con un grande loggiato.
L'edificio si caratterizza per la sua facciata in pietra e aperture ordinate.

Nessuna tutela.

L'inserimento nella zona del Nucleo ne garantisce la tutela.
