COMUNE DI COLLINA D'ORO

PIANO REGOLATORE

Tutela dei beni culturali

Schede beni da tutelare

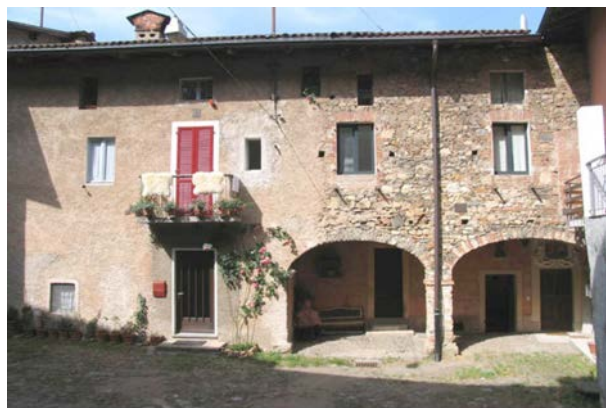
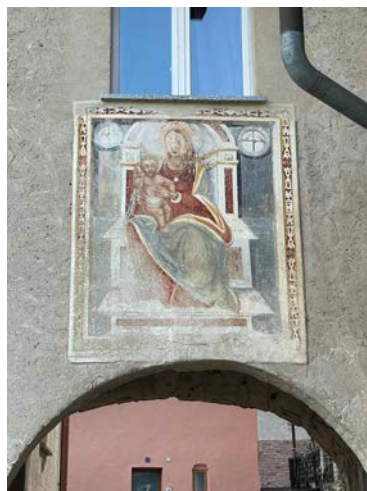
Casa Giorgetti con corte

Questa casa è situata nel centro del paese, è composta da diversi blocchi che si affacciano su una corte interna. I corpi sono tutti risalenti al XVI secolo con ampliamenti del XIX secolo.

Particolare il portale che presenta un affresco raffigurante madonna con Bambino, ancora ben riconoscibile.

Protezione di tutte le facciate che si affacciano sulla corte dei Giorgetti e dell'acciottolato che non può essere sostituito con bitume o altro materiale estraneo al contesto rurale.

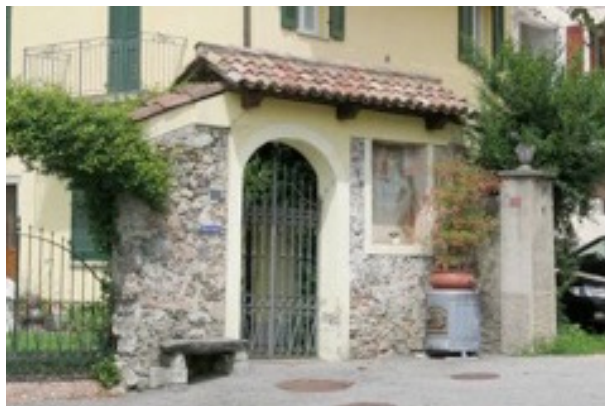
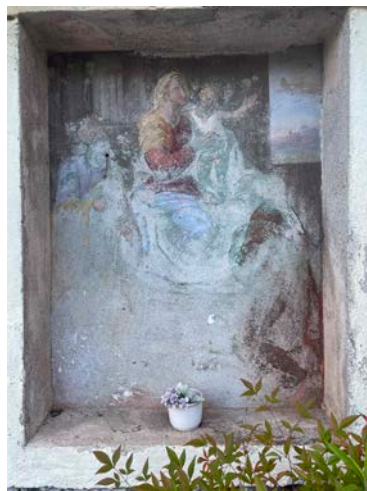
Affresco Casa Morelli

All'entrata pedonale un'edicola con affresco rappresentante Madonna con Bambino. L'affresco è ancora riconoscibile ma un suo restauro è altamente consigliato. Dalla visione non si riconosce l'anno della sua realizzazione, i colori sono comunque ancora visibili.

Procedere a breve al restauro atto a garantirne la conservazione nel tempo.

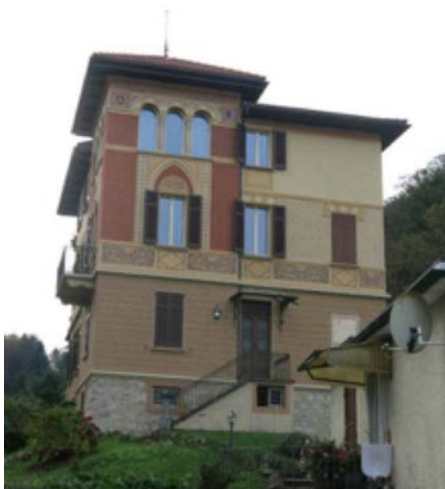
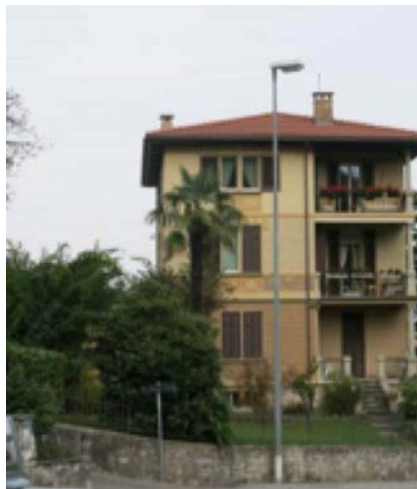
Villa Serena

Decorazione eseguita verso il 1935 da Bernardino Colombi di Montagnola. L'edificio è decorato su tutti i lati. Fascia sottogronda semplice. La riquadratura delle finestre al primo piano presenta sul parapetto uno specchietto recante un motivo geometrico. Al primo piano, fascia parapetto con motivo vegetale e frutti. I fondi delle facciate al primo e al secondo piano sono a quadrati disposti in diagonale; al primo piano, motivi geometrici. Al pianterreno, in corrispondenza della terrazza al primo piano, fascia con palmette, sui fondi, motivo ornamentale; motivo vegetale sul soffitto. Torretta d'angolo: Fascia sottogronda a motivi geometrici. Ai lati delle finestre al secondo piano, specchietti recanti gli stemmi del Cantone Ticino e della Confederazione. La riquadratura delle finestre al primo piano presenta finto paramano e un motivo ornamentale sul coronamento; fasce con motivo geometrico ai lati.

Posa di isolamento esterna tipo cappotto termico non consentita.

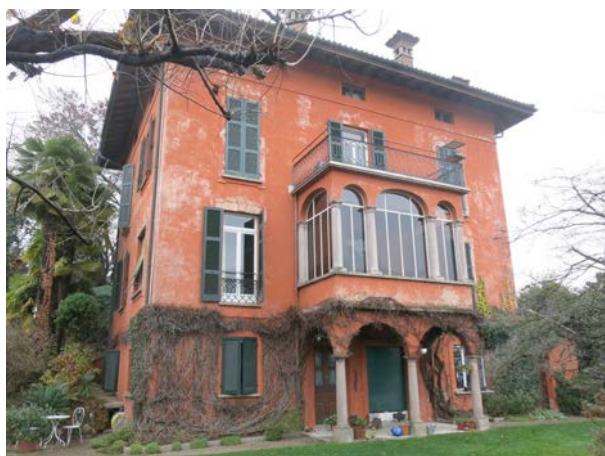
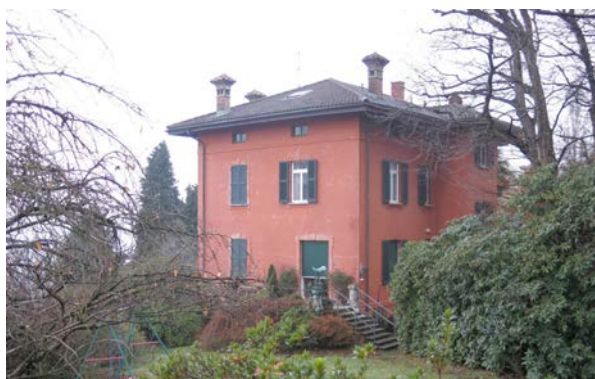
Villa Brown

Autore: Otto Maraini, 1913

Dalla sua costruzione l'edificio è sempre stato mantenuto allo stato originario senza aggiunte o stravolgimenti. Esso si inserisce in un ampio parco, interessante anche l'accesso dalla strada cantonale. Piccoli restauri fatti nel tempo hanno peggiorato lo stabile.

Auspicabile la sostituzione delle rolladen esistenti con delle gelosie.

In caso di rifacimento dell'intonaco, si deve prestare particolare attenzione al colore e al materiale da impiegare sottoponendo il colore all'approvazione della Commissione.

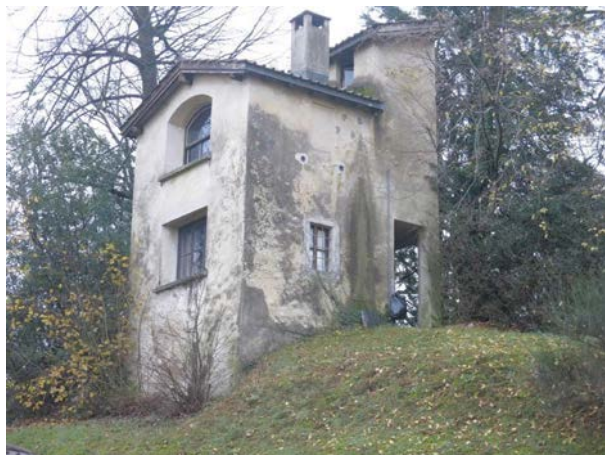
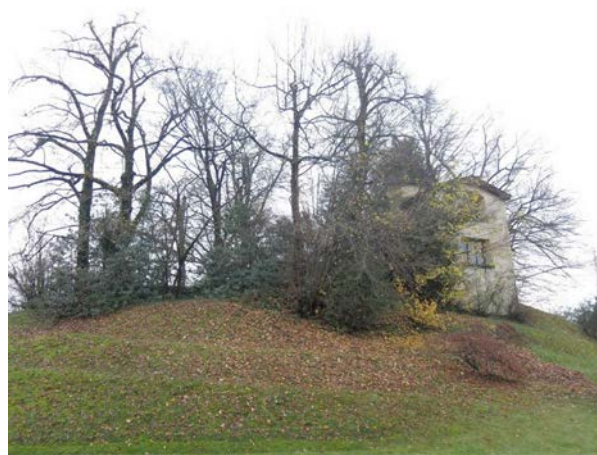
Roccolo di Villa Brown

Edificio rurale tipico della tradizione contadina.
Doppia alberatura a semicerchio ancora presente. Interessanti le grandi aperture atipiche della facciata est.

Mantenimento tetto non isolato, gronda fine, intonaco alla calce e mantenimento delle aperture.

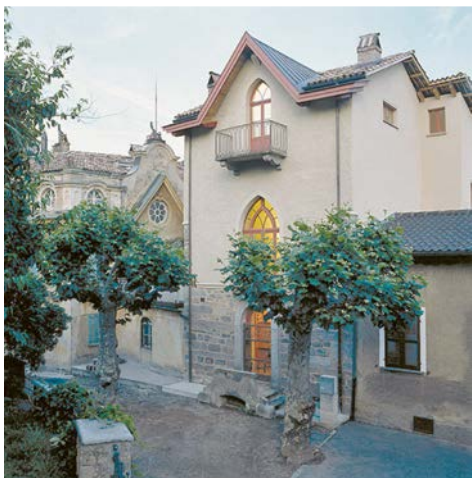
Torre di casa Camuzzi

La torre del tardo Medio Evo fa parte del complesso di Casa Comuzzi e fu modificata alla fine del 19. secolo dalla famiglia Camuzzi seguendo lo stile neogotico e con l'aggiunta di una loggia a più piani al fine di integrarla al palazzo.

Ristrutturata dall'architetto Nicola Losinger, negli anni 1995/1996, e trasformata in appartamento. Si deve a lui essenzialmente il ritorno della costruzione alle sue condizioni di fine '800 e al mantenimento della Torre all'interno dello storico complesso di casa Camuzzi.

Restauro conservativo.

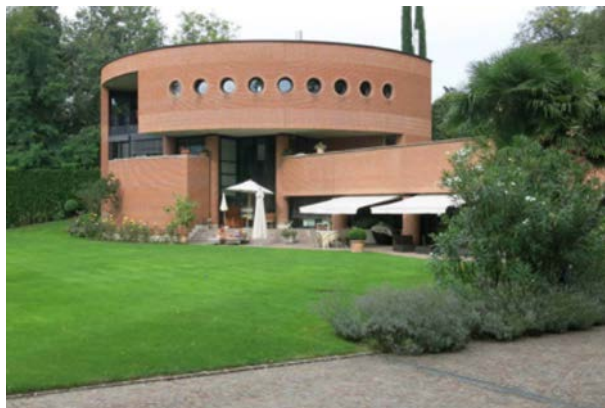
Villa realizzata per conto del dottor Bronz, chirurgo estetico di Lugano, negli anni 1991-1994 dall'arch. Mario Botta.
La casa si trova all'interno di un piccolo parco ed è formata da un alto volume semicircolare nel quale si innesta un corpo rettilineo dove vi sono gli spazi destinati alla palestra e alla piscina, separati da una vetrata dall'autorimessa. Gli spazi abitativi sono disposti su tre livelli all'interno dell'edificio semicircolare, con la zona notte ai due livelli inferiori e la zona giorno al piano superiore, aperto verso l'esterno per mezzo di aperture circolari e della loggia.
In buono stato di conservazione e completamente originale.

Mantenimento facciate in cotto e cemento a vista, nessuna chiusura delle aperture.

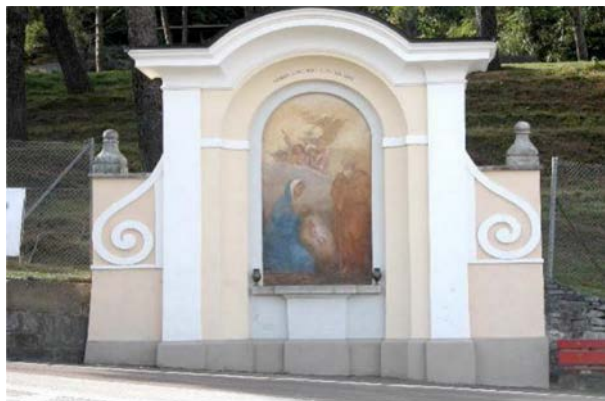
Cappella

Elemento finale della passeggiata proveniente dal sagrato della chiesa di Sant'Abbondio, l'elemento si inserisce al confine Ovest e sulla vecchia strada. L'impianto decorativo dell'edicola è di stile eclettico. Stato di conservazione buono

Restauro conservativo per il mantenimento dell'affresco.

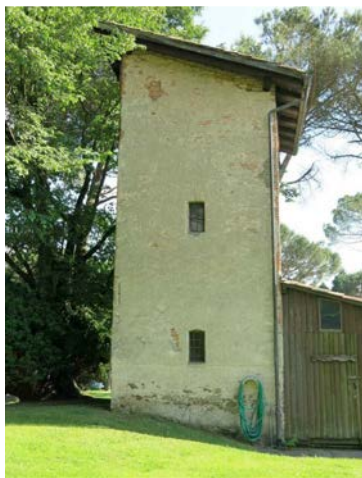
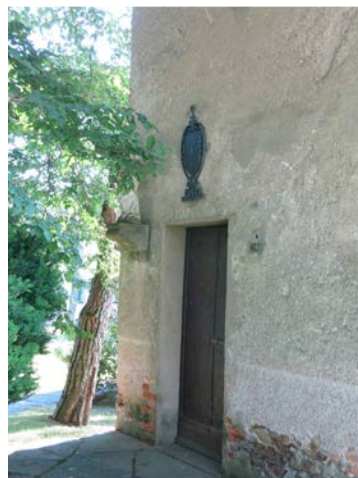
Edificio rurale tipico della tradizione contadina. Roccolo ben conservato, si inserisce in un'ampia proprietà privata di difficile accesso. interessante lo zoccolo in pietra ben visibile e le piccole aperture in facciata. Manca totalmente la struttura semicircolare di alberi.

Eliminare accessorio in legno collegato al volume. Rifacimento tetto.

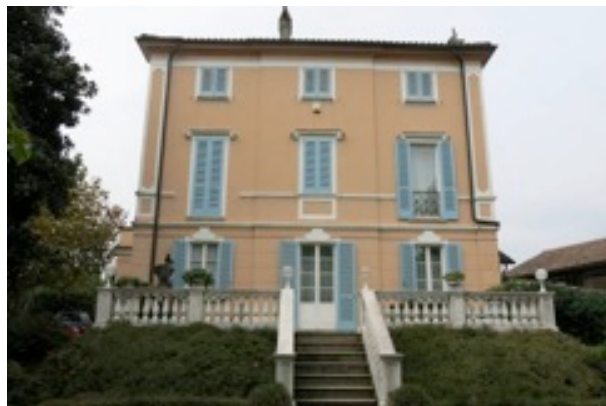
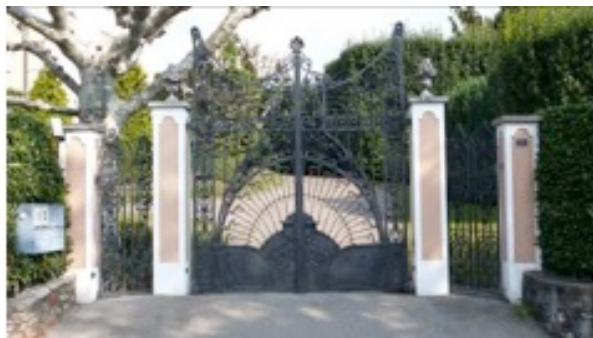
Villa Costantino Berra

Villa completamente restaurata ed in perfetto stato, sia il volume che l'assetto esterno del parco il cancello non è originale ma proviene dalla settecentesca Villa Galli di Melide, conosciuta come "La Romantica" demolita nel 2013. Interessante la struttura urbanistica della villa e degli edifici minori retrostanti.

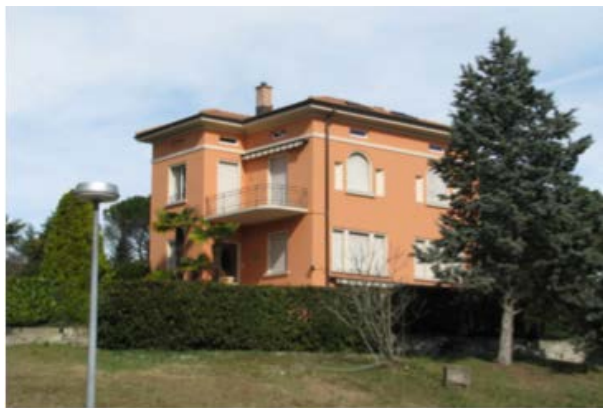
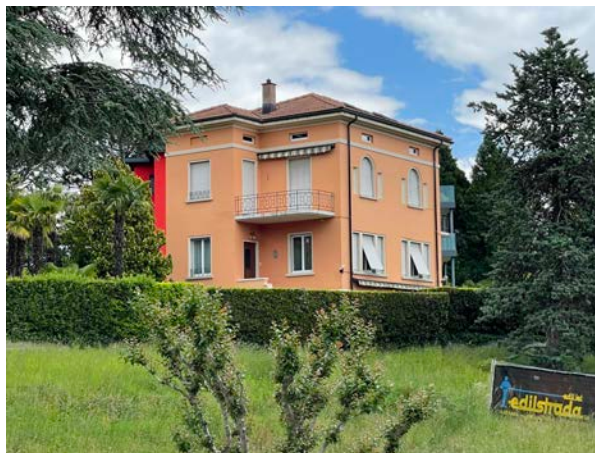
Casa già Balmelli

Costruita su progetto dell'arch. Giacomo Alberti, buon esempio di architettura degli anni trenta. Si presenta in perfetto stato di conservazione, è stata nel frattempo restaurata mantenendo inalterate la tipologia architettonica.
Si inserisce in un ampio quartiere di ville realizzate tra l'ottocento ed il novecento, con rispettivi parchi e cinte.

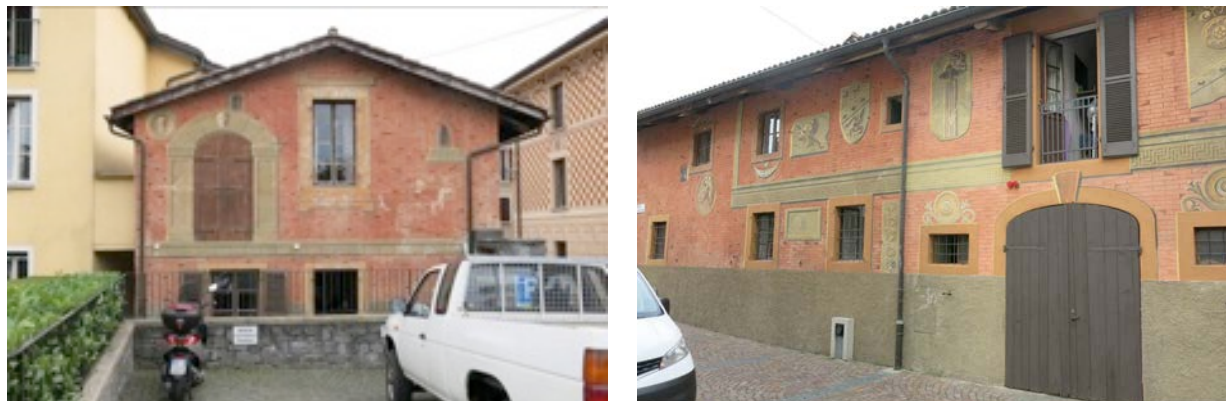
N. scheda SIBC: 4945

Abitazione ed ex Scuderia contigua a due piani, costruita prima del 1850, la decorazione prima del 1940 di autore ignoto, rifatta verso il 1988 da Bruno Manfredi di Rovio. L'edificio è decorato sulle facciate ovest e nord. La riquadratura delle finestre presenta una fascia sagomata filettata, ad eccezione di una finestra al primo piano della facciata ovest che reca sul coronamento delle foglie d'acanto. Su parte del lato ovest, fascia marcapiano modanata e greca. A nord, al primo piano, finto portone e finta finestra. I fondi delle facciate, in finto paramano, presentano frammenti di finti bassorilievi.

Restauro conservativo della facciate protette lato est e nord decorate con motivi pittorici.

Restauro conservativo delle facciate senza possibilità di ampliamenti o sopraelevazioni e nuove aperture, se non quelle presenti a pittura.

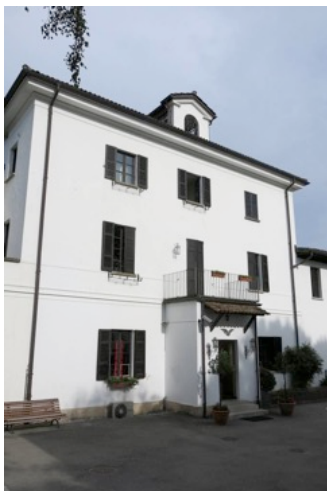
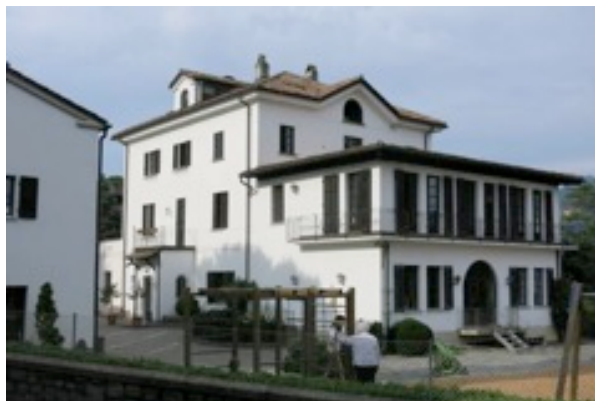
Casa dello scultore Cesare Berrax, ampliata in modo non conforme verso sud e nord.

Protezione della volumetrie originaria della villa storica, delle facciate e della forma del tetto. Ampliamenti possibili nel rispetto della memoria della villa primitiva e del parco ad est.

Il volume inserito a sud snatura l'edificio storico della Villa Tamigi rendendola banale, indispensabile il restauro con eliminazione del corpo aggiunto e ripristino della facciata originale.

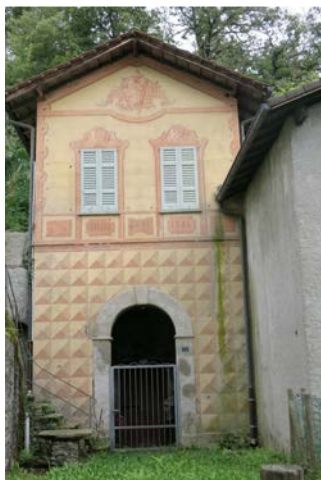
Grotto

Grotto, costruzione del 1886, struttura a due piani con soppalco superiore. Al piano strada accesso alla cantina da un portico, cantina a volta semplice che continua in struttura di terra. Piano superiore luogo di ritrovo. Interessante facciata completamente affrescata.

Facciata nord e tetto.

Possibilità di restauro conservativo con inserimento di servizi, consolidamento della volta in terra auspicato.

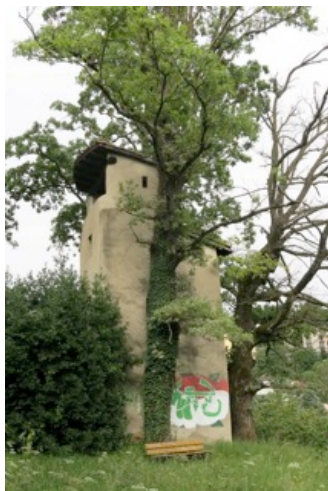
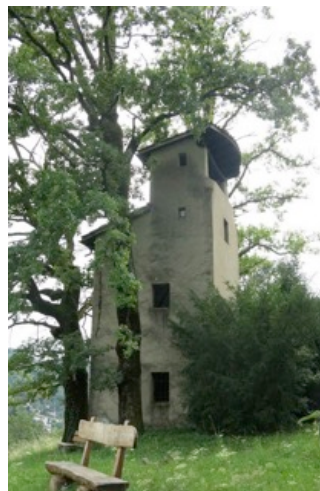
Roccolo di Castèll

Interessante struttura di roccolo con grande apertura in alto completamente atipica. Ben conservato in quanto di proprietà pubblica.

Mantenimento del casello.

Protezione della volumetria con possibilità di restauro a fini conservativi. Eliminazione alberi di disturbo ed inserimento di alberi in semicerchio.

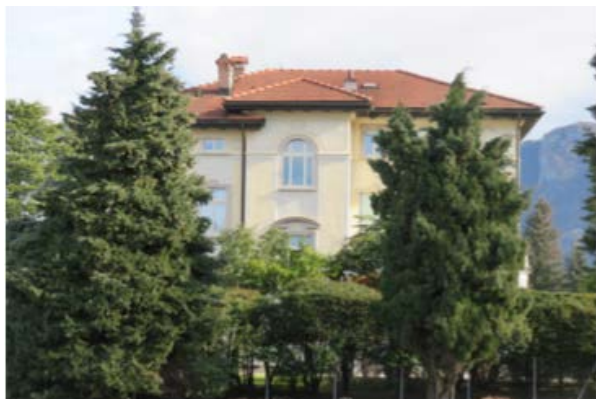
Villa Meister

Opera dell'arch. Arnoldo Ziegler del 1920-1921.

L'edificio è decorato su tutte le facciate. Fascia sottogronda suddivisa a specchi recanti un cartiglio e foglie d'acanto. Tra le finestre al secondo piano del corpo sporgente, specchietti con motivo ornamentale e inserti geometrici.

La riquadratura delle finestre al pianterreno presenta una corona d'alloro, nastri e scudo sul coronamento. Al primo piano, fasce d'angolo. I fondi delle facciate al primo piano sono in finto bugnato; al pianterreno a fasce orizzontali.

Edificio con decorazioni atipico della zona di Montagnola, si inserisce in cima ad un promontorio e si apre su Lugano / Porlezza. Volume atipico. Ben conservate tutte le facciate.

Intero edificio.

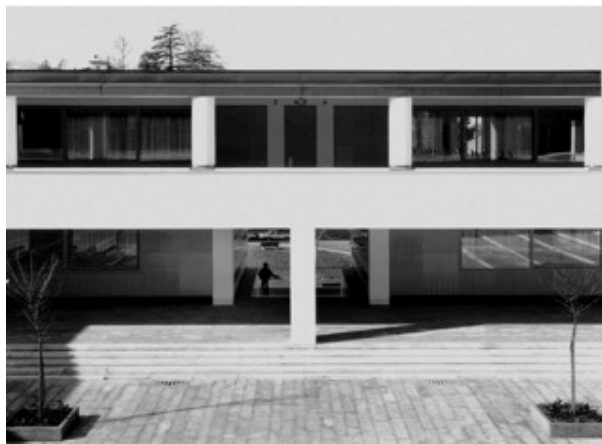
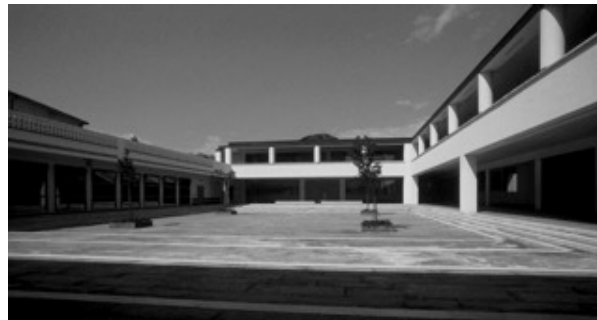
Scuola elementare Collina d'Oro

Anno di costruzione 1983-1984.

Un impianto tradizionale a corte interna caratterizza l'edificio progettato dall'arch. Livio Vacchini, classificatosi al primo posto in un concorso d'architettura organizzato nel 1977. L'edificio consta di una corpo a U a due piani con gli uffici, le sale dei docenti e la biblioteca al piano terreno e al piano superiore dieci aule abbinata, servite da un'ampia loggia colonnata aperta, tipologia corrispondente agli antichi seminari. Il braccio centrale si affaccia sulla piazza del paese e la determina sul lato meridionale con il suo notevole sviluppo fronteggiando la cortina edilizia delle antiche case del villaggio, ricostruite pochi anni prima sui perimetri edificati storici.

Protezione integrale dell'involucro: facciate, tetto e patio.

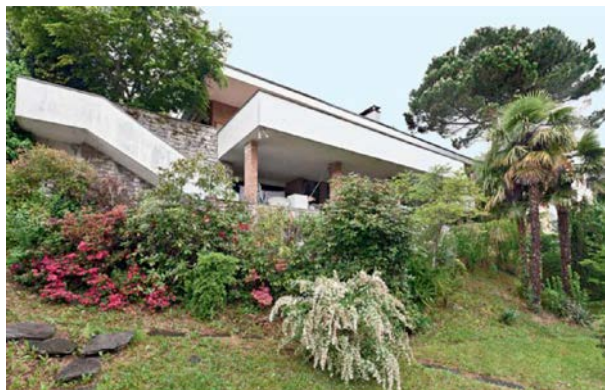
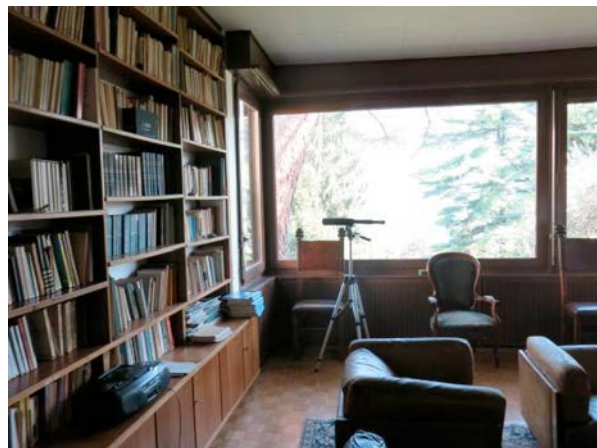
All'esterno l'intervento di pittura sulle parti in mattone e pietra ha deteriorato in maniera considerevole l'idea progettuale e l'originalità del volume.

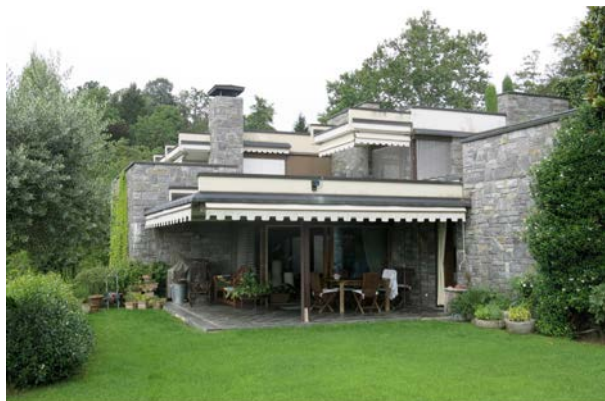
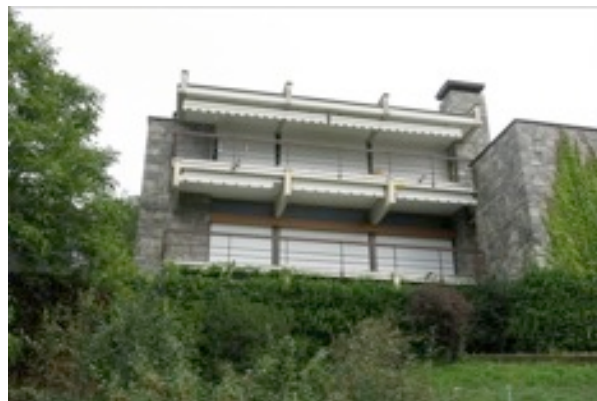
Ben conservate le sue caratteristiche originali, la casa era quella degli ospiti mentre la villa principale è stata purtroppo completamente ristrutturata negli anni '90 del secolo scorso causandone il totale degrado.

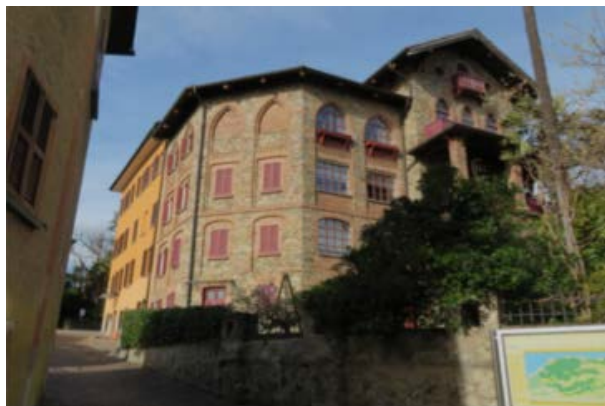
Edificio abitativo, situato all'interno del nucleo di Montagnola, il suo giardino fa da confine con la piazza davanti a casa Camuzzi. L'ingresso alla casa si situa su Via dei Camuzzi e il giardino è delimitato da un muro in sassi intonacato in epoca recente. Gli affacci sulla via e sul giardino sono realizzati in stile neogotico, si tratta dell'unica costruzione di questo tipo presente nel nucleo. Nella parte retrostante, il volume è più alto e forma una torretta. La casa è realizzata in muratura in sassi e mattoni a vista.

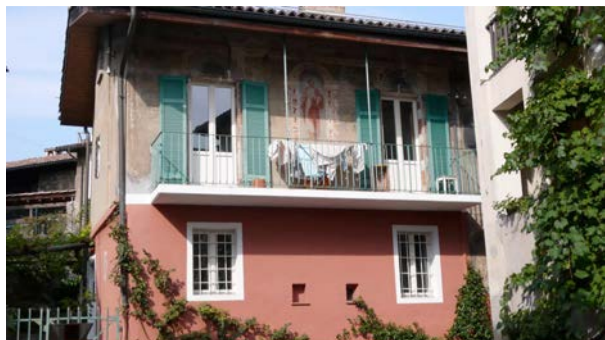
Le decorazioni accusano il degrado del tempo ma la sostanza e le raffigurazioni sono ancora presenti.

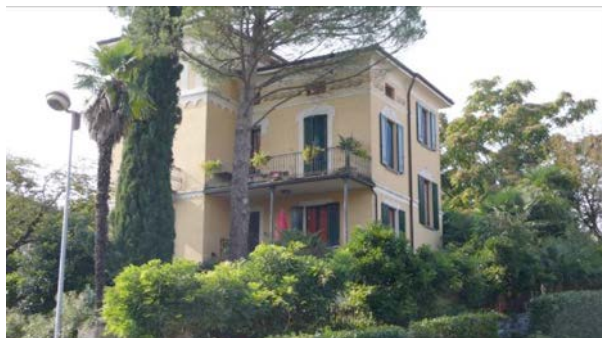
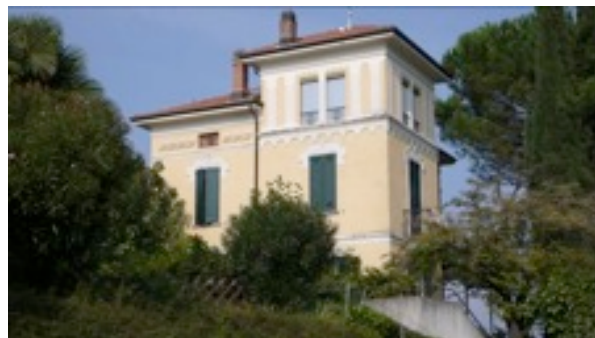
Villa primo '900 (probabilmente 1903). Edificio abitativo affacciato su via Collina d'Oro e verso la chiesa di Sant'Abbondio, all'esterno del nucleo di Barca. Situato su un poggio è rialzata rispetto alla campagna sottostante ed era caratterizzato da un ampio giardino retrostante nel frattempo parcellato e venduto. Tipologia a Torretta ad angolo, impianto decorativo in stile eclettico, ben conservate le sue caratteristiche originarie.
