Comune  
di Collina d'Oro

n. 015/2024

**Stanziamiento di un credito di CHF 135'000.00 per  
la realizzazione della manutenzione straordinaria  
dell'edificio del famedio nel cimitero di  
Sant'Abbondio a Gentilino**

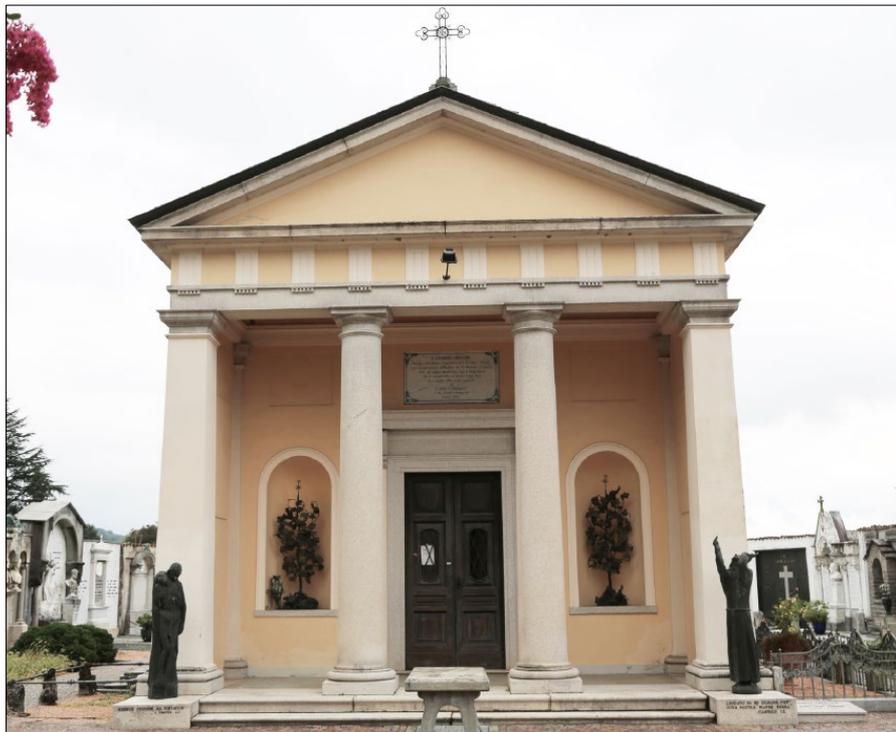
È formato da una facciata con portico costituito da colonne e pilastri a sorreggere l'architrave ornato da un fregio con triglifi, sul quale poggia il timpano con sulla sommità la croce in ferro. L'edificio ha una pianta rettangolare che termina con un grande abside e vi s'accede da due gradini. Davanti alle lesene laterali della facciata sono presenti due opere in bronzo: a sinistra la Pietà, mentre, a destra San Francesco. Pure in metallo gli alberi che si trovano all'interno delle due nicchie situa a ridosso del portale d'ingresso.

L'apparato decorativo è costituito da superfici rivestite con intonaci e tinteggiature, con alcune parti in granito, quali i cornicioni, le colonne, i basamenti con i capitelli delle lesene, il portale e i gradini. Sui lati sono presenti alcune lapidi in marmo applicate o murate sulle pareti e sul lato destro si distinguono le tombe delle famiglie Poncini e Donini, che rivestono le parti inferiori delle pareti. Il pavimento del portico è costituito da lastre di pietra Serena.

**Fig. 1:** facciata principale famedio

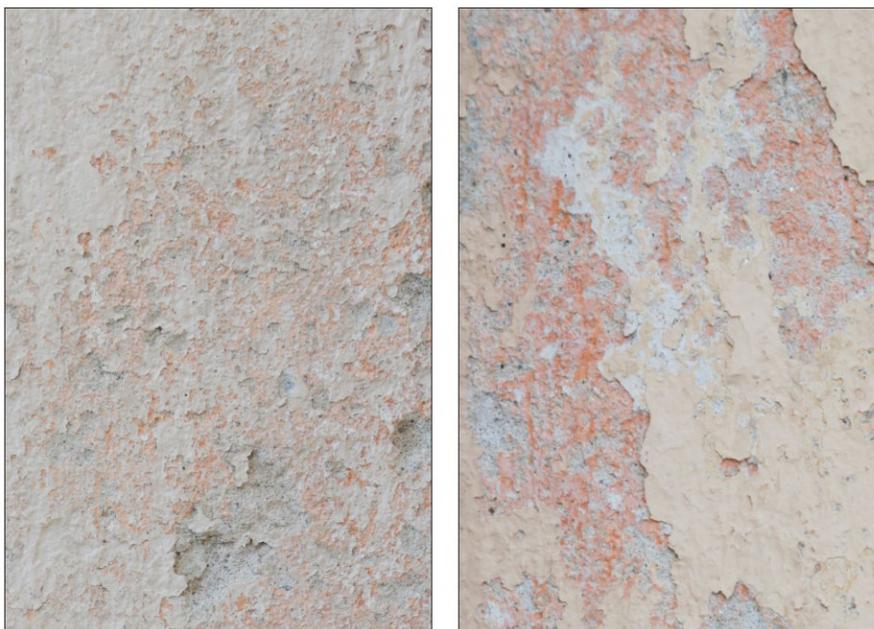
Le tinteggiature saranno rinnovate riprendendo i colori originali e con tinte minerali traspiranti. A questo, proposito osserviamo che le stratigrafie eseguite dagli specialisti hanno evidenziato che le colorazioni originali riprendevano quelle dell'arco onorario, con i fondi colore rosso (attualmente giallo-ocra), mentre, le lesene e la struttura architettonica era probabilmente color arancio (adesso beige chiaro). Purtroppo, l'importante rifacimento della finitura degli intonaci operati in passato, ha reso difficile ulteriori approfondimenti sulle colorazioni originali.

**Fig. 2:** stratigrafia (intonaco di fondo, dove affiorano tracce della tinta originale)

Si prevede un intervento di restauro completo degli intonaci di facciata, con la rimozione e rifacimento di tutte le malte degradate o a base cementizia, in particolare, in corrispondenza delle zone dove sono avvenute le infiltrazioni d'acqua. Le malte utilizzate saranno a base di calce e deumidificanti, in maniera da prolungare la durata di vita dell'intervento e riproponendo le caratteristiche estetiche originali, con finitura frattazzata.
